**PROYECTO DE
RECUPERACIÓN, RESTAURACION Y PUESTA EN VALOR
DEL
·CASTILLO DE BUITRAGO·
BUITRAGO DE LOZOYA.
·MADRID (C.P.28730) ·
Pedro Ponce de León. /Arquitecto.
Octubre de 2015.**

**PROYECTO DE RECUPERACIÓN, RESTAURACION Y PUESTA
EN VALOR DEL CASTILLO DE BUITRAGO.
BUITRAGO DE LOZOYA.
28730 MADRID.**

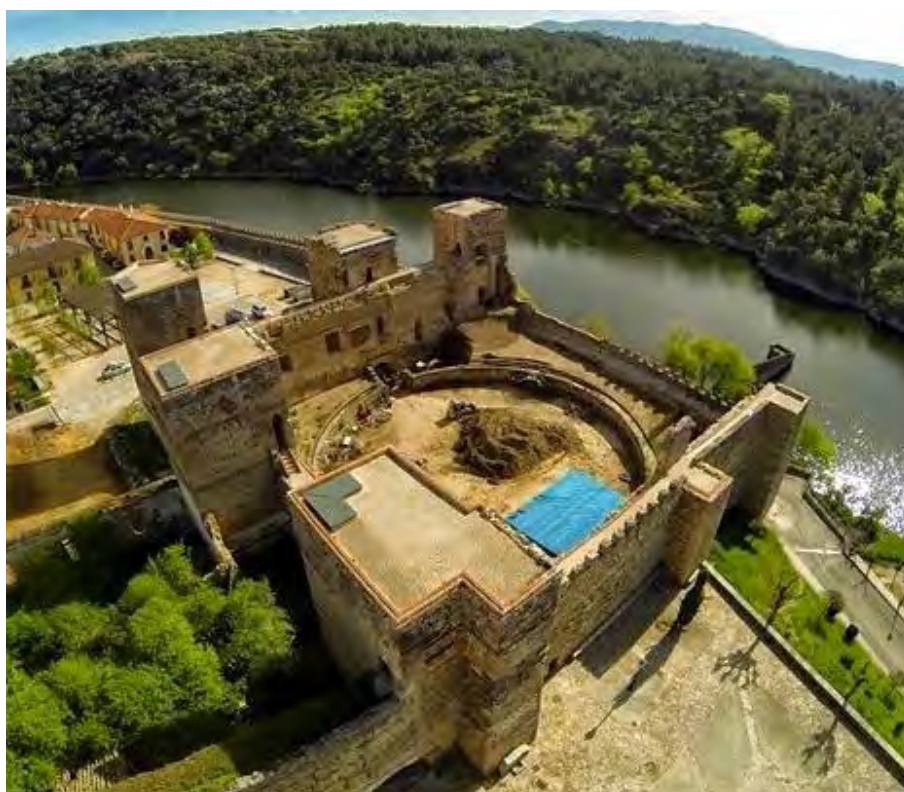
Vista aérea del Castillo de Buitrago en 2014. La plataforma azul corresponde a uno de los eventos celebrados en su interior. Se observan las azoteas de las torres reparadas, con sus trampillas de acceso recubiertas con zinc.

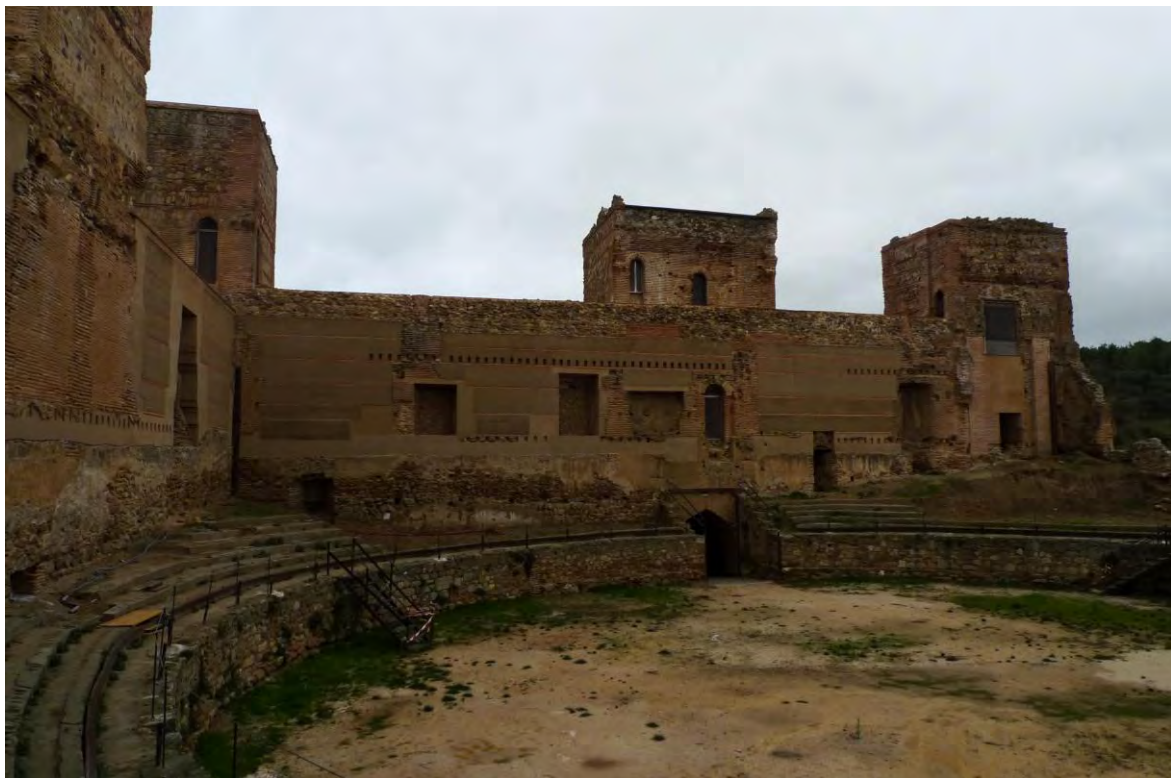
Vista interior del lienzo norte desde intramuros. 2014.

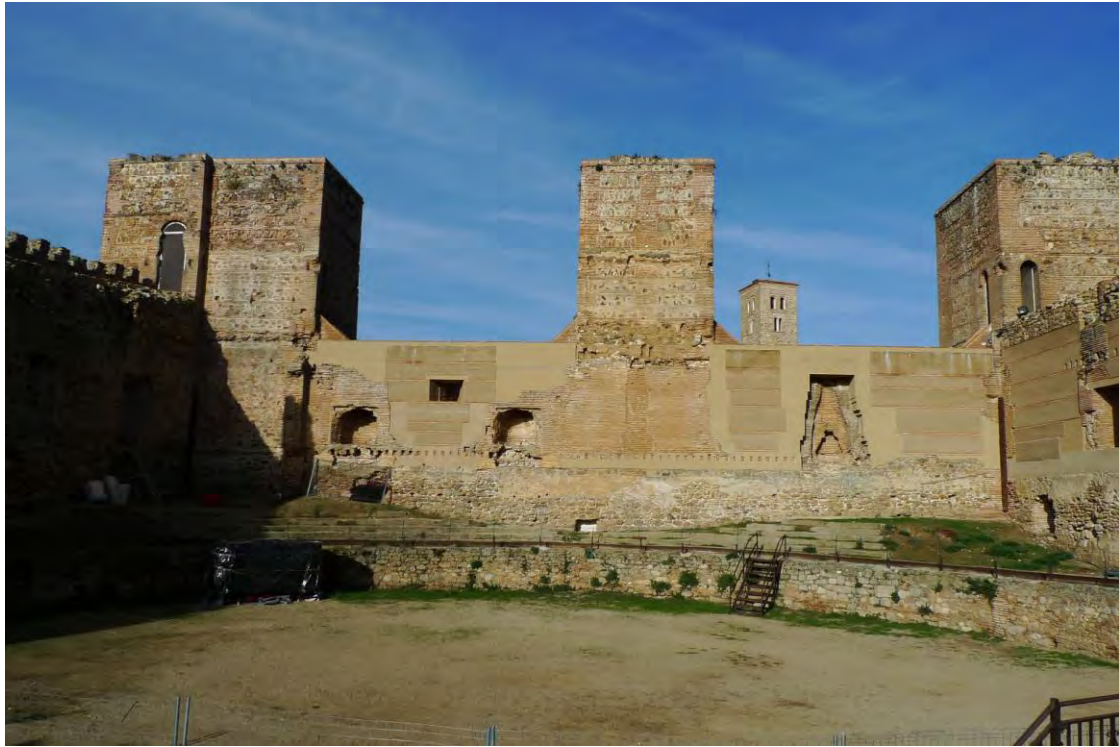
Vista interior del lienzo oeste desde intramuros. 2014.

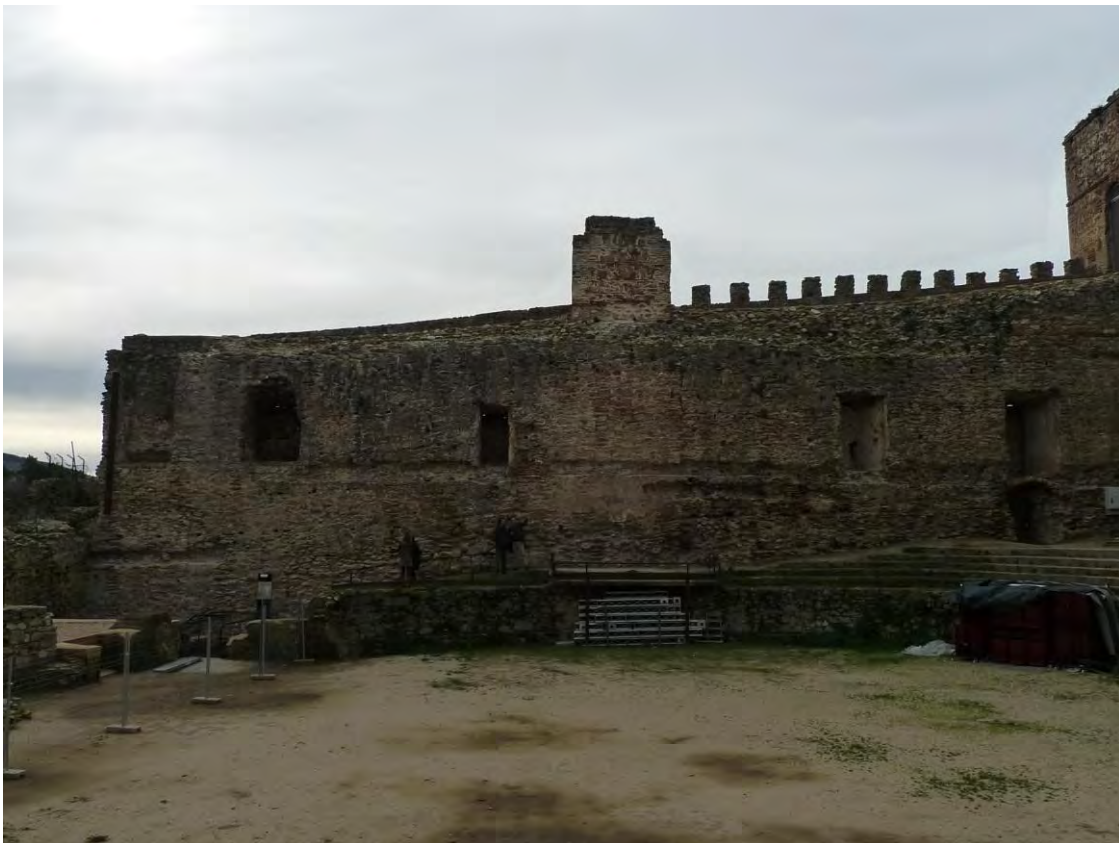
Vista interior del lienzo sur desde intramuros. 2014.

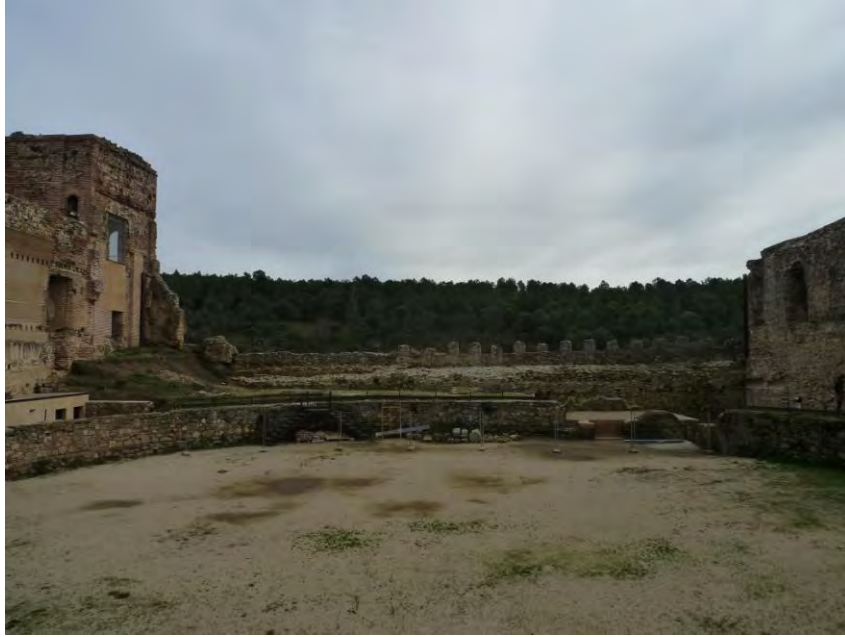
Vista interior del lienzo este desde intramuros arriba, extramuros (con sales), abajo. 2014.
